SanierungsCheck

Musterhaus Salzburg
Hauptstraße 17
5010 Salzburg
56537 Salzburg

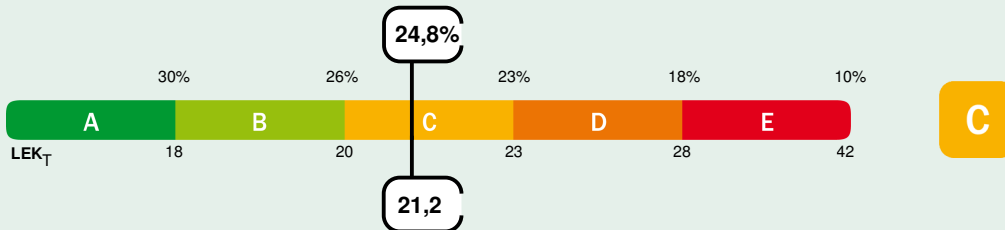
Transmission
